ZinCo Pressebericht

Nutzbare Dachlandschaft der Fa. SOLON SE in Berlin-Adlershof

„Arbeiten und Entspannen auf einem Schrägdach“

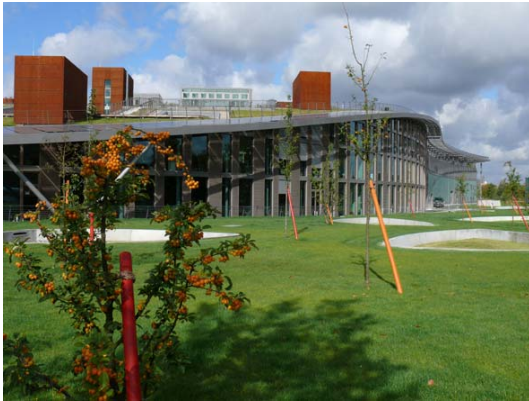
Dateiname: P1770951.jpg
Quelle: ZinCo GmbH

Das geneigte Dach des Verwaltungsgebäudes SOLON SE in Berlin-Adlershof bietet auf 3000 m² nutzbare Grünflächen und Terrassen für seine Mitarbeiter.

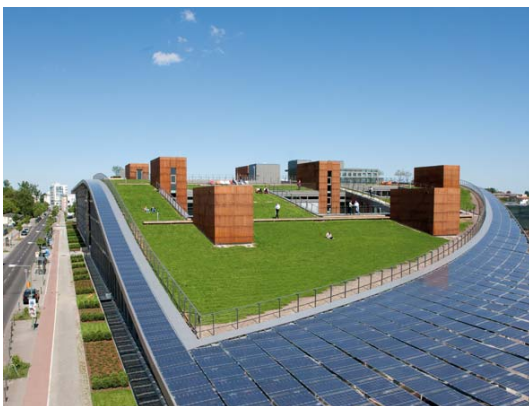
Dateiname: Solon_Dachlandschaft.jpg
Quelle: SOLON/myrzik&jarisch

Neben der umlaufenden Photovoltaikanlage fallen die roten, mit Corten-Stahl verkleideten Treppenhaustürme auf, welche das Gründach auf markante Weise durchstoßen.

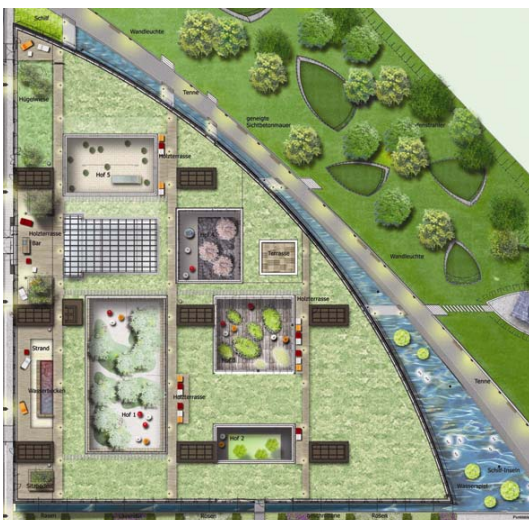
Dateiname: 09-07-01_Präsentaplan.jpg
Quelle: hochC

Die gewölbte Dreiecksform des Verwaltungsgebäudes weist fünf Innenhöfe auf und außen ein umlaufendes Wasserbecken. Auf dem Rasendach sind an der höchst gelegenen Partie Holzterrassen mit Liegestühlen, Kleinbäume sowie eine Sand- und Wasserfläche geplant.

Das Landschaftsarchitekturbüro hochC aus Berlin plante die anspruchsvolle Gestaltung der Dachfläche. Ein rechtwinkliges Wegenetz durchzieht die weitläufigen Rasenflächen. Holzterrassen aus heimischer, unbehandelter Eiche entlang den Treppenhaustürmen bieten Platz für bequeme Sitzelemente. Die mit über fünfzehn Metern am höchsten gelegene Partie des Daches ist zugleich auch der am wenigsten geneigte Bereich. Hier wurden punktuell Kleinbäume wie schirmförmige Felsenbirnen gepflanzt, es gibt Liegestühle und einen kleinen Sandstrand mit Wasserbecken. Im Bereich der Aufzüge können an einem Platz um eine Bar Veranstaltungen und Empfänge im Freien stattfinden.

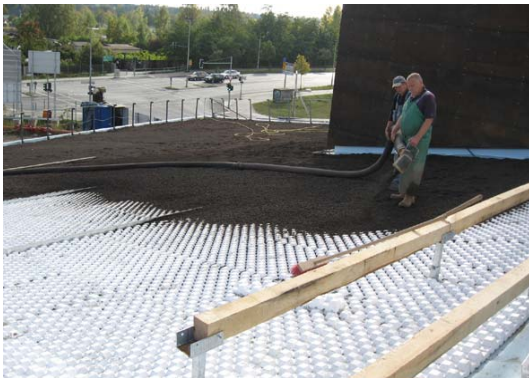
Dateiname: IMG_0944.jpg
Quelle: ZinCo GmbH

Zwischen den Schubschwellen auf der Wärmedämmung werden die ZinCo-Dränelemente Floraset® FS 75 verlegt und mit Substrat überschüttet.

Auf dem gesamten Dach folgte nach den Schubschwellen die vollflächige Verlegung der erwähnten Dränelemente Floraset® FS 75. Es war ein „Leichtes“, diese 1 x 1 m großen Platten aus 100% Recycling-Hartschaum auf das Dach zu bringen. Aufwändiger dagegen dann die Aufgabe, an die 500 Tonnen Schüttgut auf die Dachfläche zu befördern: eingesetzt wurden 16 cm Dachbegrünungssubstrat für die Rasenflächen sowie Kies als Unterbau für sämtliche Holzstege bzw. für die Kiesstreifen am Dachrand zur Wasserführung. Mit Hilfe von Silofahrzeugen konnte das Substrat effizient aufgeblasen und auf dem Dach verteilt werden.

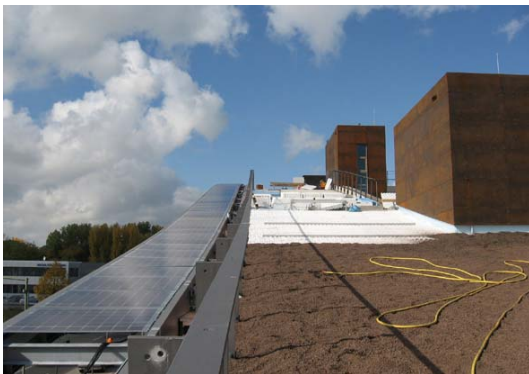
Dateiname: IMG_0935.jpg
Quelle: ZinCo GmbH

Die verankerten Dachprofile nehmen Schubkräfte auf und auch die Verzahnung des Substrats in den Noppen des Dränelements Floraset® FS 75 dient der Abrutschsicherung.

Im Abstand von etwa 6 bis 10 m je nach Dachneigung wurden Schubswellen zur Abrutschsicherung verankert. Dazu kamen Sonderprofile aus Stahlblech und Aluminium zum Einsatz, die von ZinCo objektgerecht angefertigt wurden. Diese Profile waren zwischen 160 und 225 mm hoch und fungierten neben der Schubkräfteaufnahme auch zur gleichmäßigen Verteilung des Dachwassers: deshalb wurden Profile mit und ohne Entwässerungsöffnungen verwendet.

Die Schubschwellen wurden auf der vollflächig verlegten Dachdämmung mit Stahlbolzen im WU-Beton verankert. Um dessen Dichtigkeit zu gewährleisten, durften die Bolzen nach statischer Berechnung maximal 5 cm tief in die Betondecke eindringen. Neben den mehr als 2850 Befestigungsbolzen für die Schubsicherung waren auf dem Dach viele weitere Verankerungen notwendig, um die Geländerpfosten und Stahlkonstruktionen für die Holzpodeste und Holzstege zu befestigen. Die beschriebene Bauweise mit WU-Beton ist kostenaufwändig, macht andererseits aber arbeitsintensive Eindichtungen von Durchdringungen überflüssig und ermöglicht dem Bauherrn auch nachträglich neue Aufbauten flexibel zu realisieren, wie z.B. die Installation einer Lautsprecheranlage.

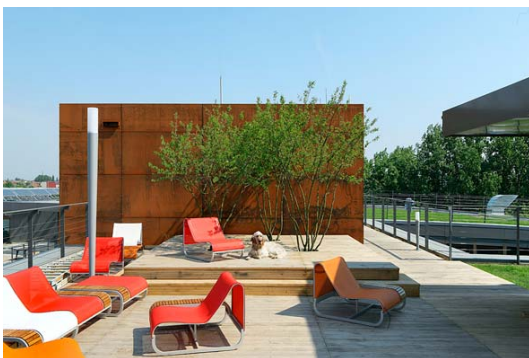
Dateiname: SOL_4471.jpg
Quelle: hochC/Marcus Bredt

Ein sonniges Plätzchen zum Wohlfühlen findet auch in der Tierwelt schnell Zuspruch. Die Sträucher ragen durch ein Podest, da hier eine höhere Substratschüttung erforderlich ist.

Für die im Terrassenbereich vorgesehenen etwa 5 m hohen Großsträucher wurde die Substratschicht auf etwa 50 cm angehäuft, um ausreichenden Wurzelraum zur Verfügung zu stellen. Die Wurzelballen wurden mit Hilfe von Baustahlgittern speziell verankert. Dies gewährleistet die notwendige Windfestigkeit in der Anwachsphase der Gehölze.

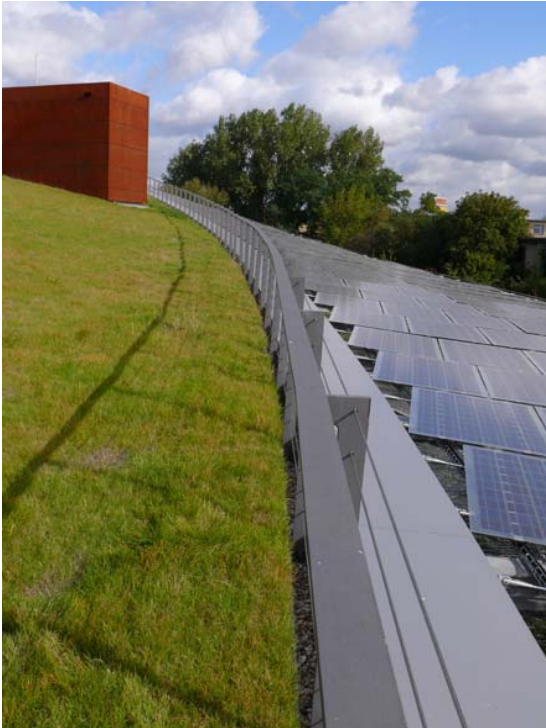
Dateiname: P1770874.jpg
Quelle: ZinCo GmbH

Die dachintegrierte 164 Kilowatt-Photovoltaikanlage der neuen Firmenzentrale von SOLON SE ist eine hausgemachte Spezialanlage und umrandet das geschwungene Gründach.

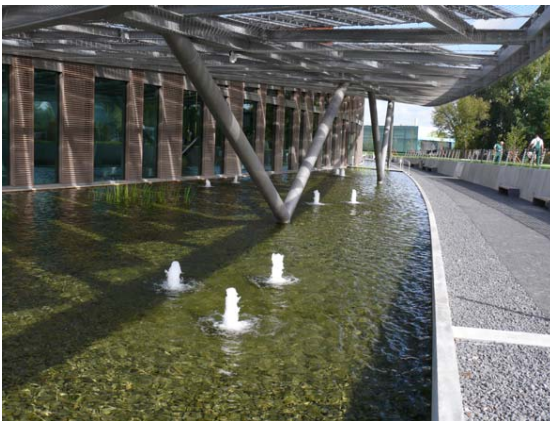
Dateiname: P1770838.jpg
Quelle: ZinCo GmbH

Rings um das Verwaltungsgebäude führt das Vordach mit der Photovoltaikanlage sowie ein Wasserbecken zur Sammlung des Dachwassers, damit dieses weiter genutzt werden kann.

Die Grünfläche des Daches hält etwa siebenzig Prozent des Niederschlagswassers zurück und dient zudem der Gebäudekühlung. Überschusswasser wird in einem Zisternensystem gesammelt und für die erwähnte Tröpfchenbewässerung des Gründachs verwendet. Auch die großzügigen Wasserbecken rings um das Verwaltungsgebäude werden mit Grauwasser gespeist, welches für Toiletten, Brunnennachspeisung und Gartenbewässerung weitergenutzt wird.
